障害者用駐車場の表示

不正駐車防止対策

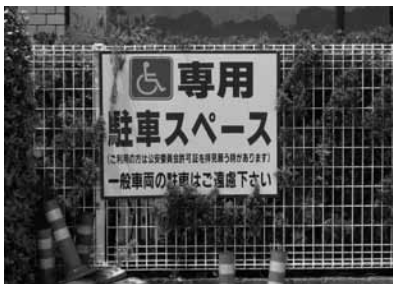
写真1

写真1は、啓発の文章で「駐車禁止除外指定車標章」の提示を求めた表示をしている。

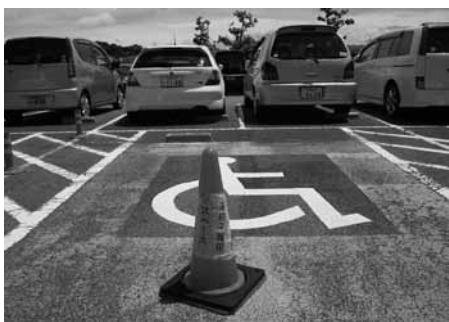
写真2

写真2は、パイロン（カラーコーン）を置いて一般車が駐車できないようにしている事例である。高さ約70cmのもので、駐車するためにはこれを撤去する必要がある。車いすのドライバーにはこのパイロンは手ごわいものとなっている。一度車から降り、自らパイロンを移動させ、また車に乗って駐車するその手間はかなり大変である。

施設の従業員等に頼んで移動してもらう。少数ではあるがパイロンを自分で移動して利用する。パイロン等が置かれている目的は不正利用の防止にあるが、付近にはほとんど係員がいない。車いすドライバーにはかなりのバリアであり、利用への妨げになっている。

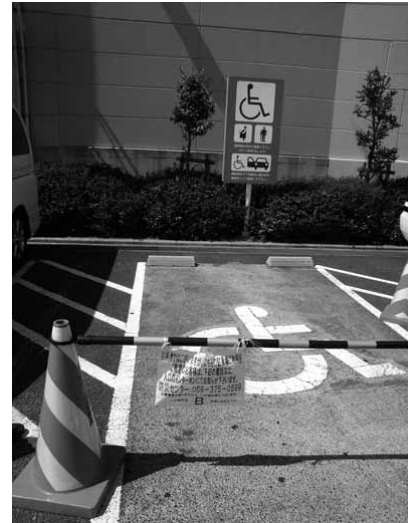
写真3

写真3は、バー

で駐車スペースを完全に塞ぎ、利用の際は係員に連絡する方法を取っている。この駐車場を利用する際は表示されている電話番号に電話をかけ、パイロンとバーを撤去してもらうようにしている事例である。

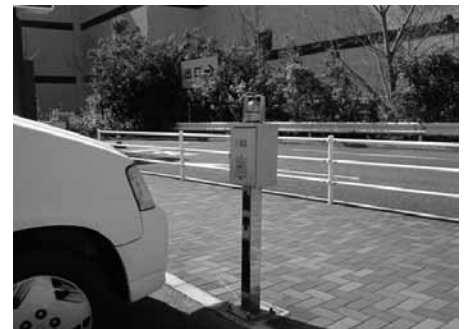
写真4

写真4は、ボイスで適正利用を訴える方法である。

ここでは障害者用駐車場の路面に車いすマークを表示し、加えてボイスによって利用者を限定している。駐車した際にボイスで「ここは身体の不自由な方専用の駐車区域です。健常者の方は一般駐車区域をご利用ください」とアナウンスが流れる仕組みになっている。
