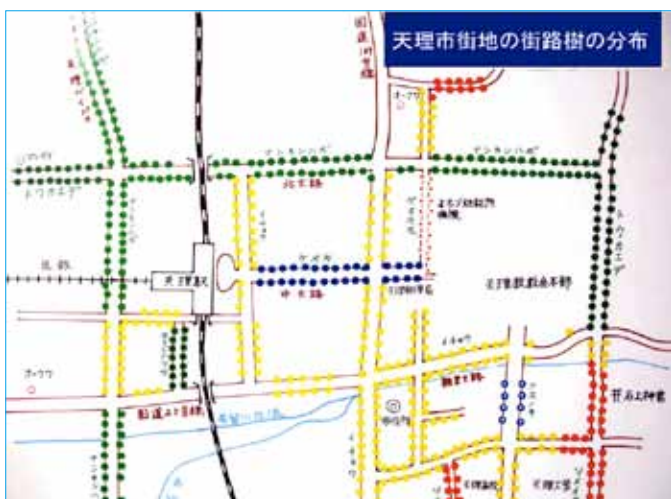
2004（平成16）年6月、私が理事長を務めるNPO法人環境市民ネットワーク天理は、天理市内の街路樹現況調査をおこない、3,260本を確認した。その結果を、樹種ごとに市街地図に落としたのが、図2である。

図2. 天理市街地の樹種別街路樹の分布状況。

最も多かった樹種はイチョウ（931本）で、次にトウカエデ（794本）、ナンキンハゼ（792本）、サクラ（498本）、ケヤキ（99本）、モミジバフウ（82本）、ヤマモモ（39本）、クスノキ（29本）と続いた。図2に示したように、街路樹（並木）には、道路の区間ごとに異なった樹種が植栽されていた。

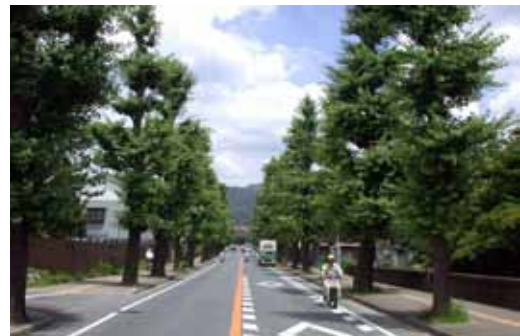
ある。言い換えると、樹形、樹冠で樹種を見分けられることがある。そのため、樹種の特徴を生かして剪定するのが一般的だ。しかし、造園の専門家でない非専門家が作業をおこなうと、どの木々も同じような樹形、樹冠になってしまう。しかも、樹種に応じた「透かし剪定」の技術は使われず、見よう見まねの自己流でおこなわれ、見るも無惨な結果になるのである。さらに強剪定が進むと、いわゆるお菓子の「ポッキー」のように、電信柱に瘤がついたような形状になり、瘤の周囲から小枝や葉が出ることになる（図3）。この剪定の仕方は、奈良県内で10年ほど前から最近まで、ふつうにおこなわれていた。

図3. 親里大路のイチョウ並木（2006年7月13日）。

強い剪定を受けたイチョウは、生きていくために瘤状の枝周辺に小枝や葉をつけ、少しでも光合成をおこなって栄養物を生成しようと必死になる。もしも生成できないと、イチョウは栄養物を分解して化学エネルギー（ATP）を生産できなくなってしまう。それは死を意味する。そのため、葉で栄養物を生産できないと、今度は根からの吸収を試みようとする。その結果が、歩道の盛り上がり現象である。

イチョウの根は、栄養物を求めて地中を這いずり回る時に、歩道を盛り上げるのである。つまり、イチョウは強剪定のため弱まってくると、幹から直接小さな葉を出し、その後で歩道を盛り上げるのである。このパターンは、イチョウにとっての「黄信号」を意味する。まさにそのパターンは、人間への「ヘルプ・メッセージ」なのである。
